# Flatdal kyrkje og mellomalderkyrkjegard

Vurdering av klimarelatert risiko og planlegging av risikoreduserende tilpasningstiltak

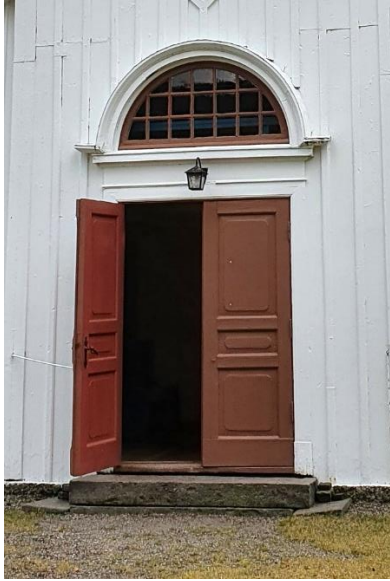
Inngangspartiet har også råteskader i deler av gerikt og panel. Ett av trinnene i trappa foran inngangen heller innover slik at vann ledes inn mot veggen.

REAGERE PÅ SKADE	
R1	Skifte ut råteskadd panel (minst mulig og med kopi), gerikt v/inngangen. Tette åpning panel/grunnmur, utbedre
R2	Skifte takstein som er ødelagt
HÅNDBERE TAP	
HT1	
HÅNDBERE USIKKERHET	
HU1	Sjekk takrenner og nedløp (skader og om de fungerer ved styrtregn)
HU2	Sjekke kryperom/konstruksjon mot grunnen
HU3	Kartlegge grusfelt rundt kirka. Har det vært en grusgang? Hvor dyp er den? Husk arkeologien. Se B2

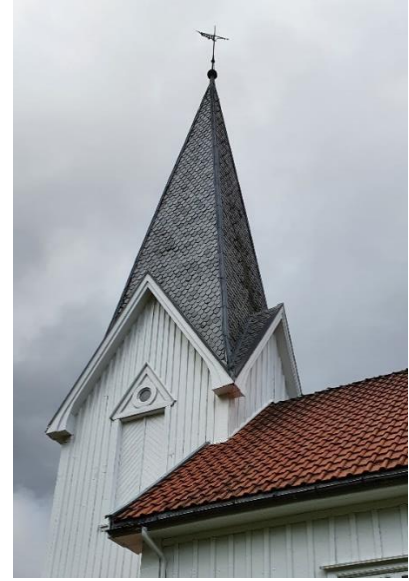
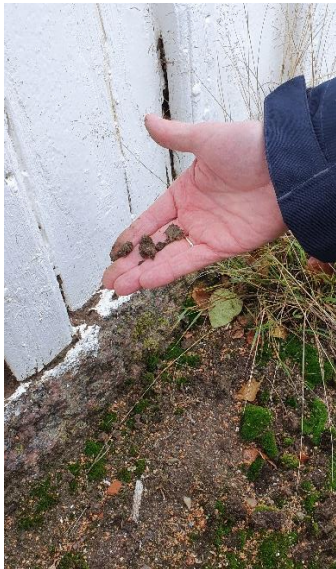
Drypping fra taket eller takrenner fører til sprut opp på veggen. Her har det lagt seg rester av jord som har fulgt med vannspruten opp. Dette bidrar til oppsamling av fukt.

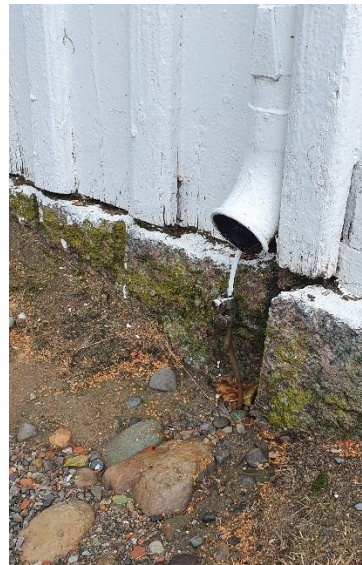
Foto som viser et vannrenneutkast som er for kort slik at vannet ikke ledes vekk fra bygningen.

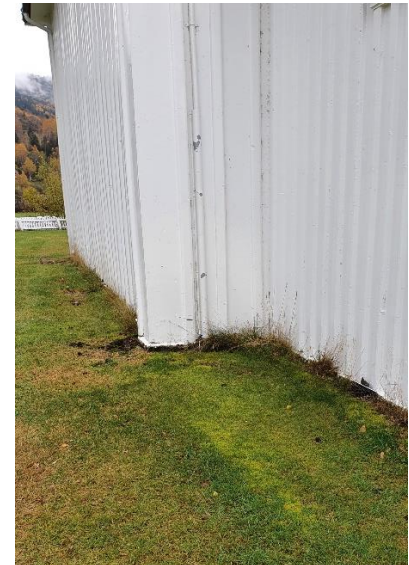
Terrenget ligger høyt opp på kirkeveggen. Dette fører til nedfukning av treverket i veggen og muligens også bjelkelaget.

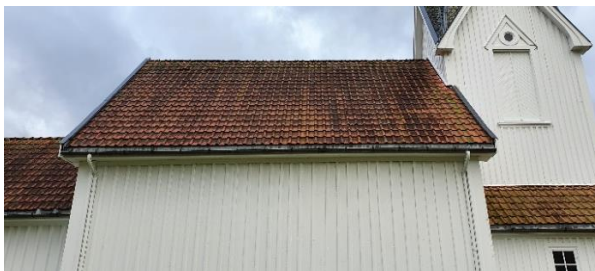
Vannrennene har stedvis for liten kapasitet, skader/lekkasjer og manglende fall mot nedløp.

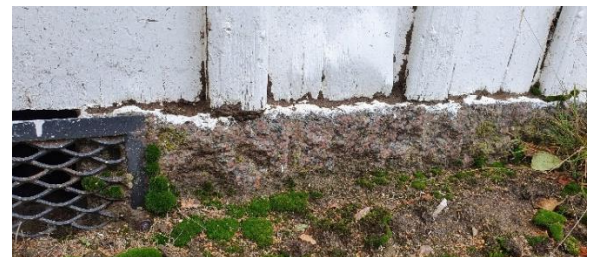
Foto som viser en ventil for utlufting av kryperommet. Den ligger svært lavt, og det kan renne overvann inn for eksempel ved styrtregn.
