# RAPPORT

ARKEOLOGISK UTGRAVNING

THEM NEDRE, 42/1  
TØNSBERG, VESTFOLD

JAKOB JOHANSSON

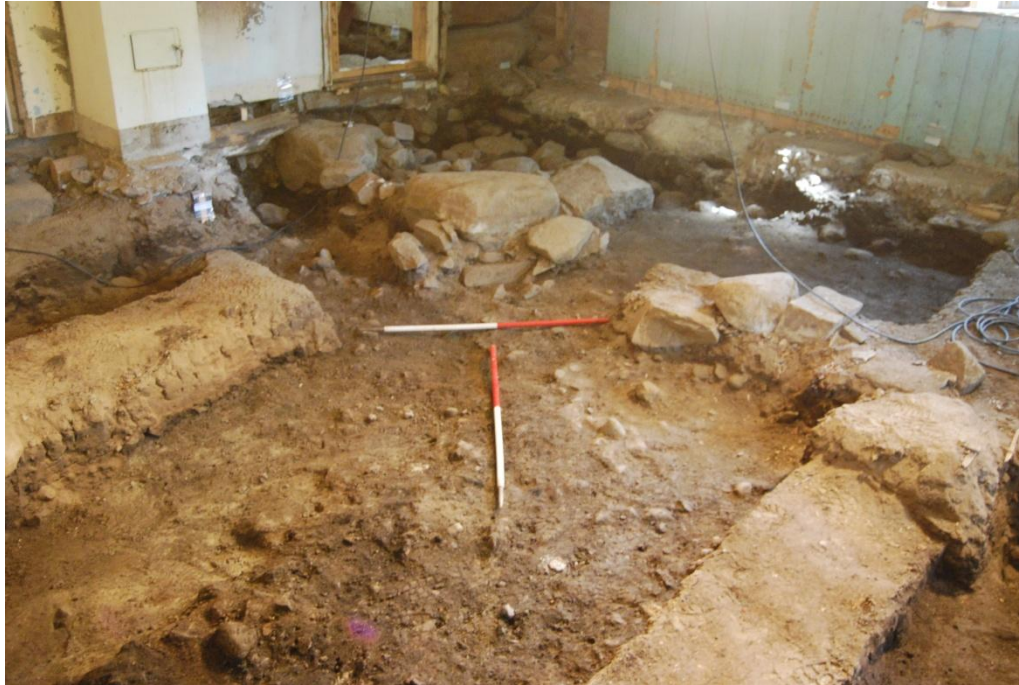
Stenpackningen, K1, i rummets östra hörn. Ruta A. Sett mot öst.

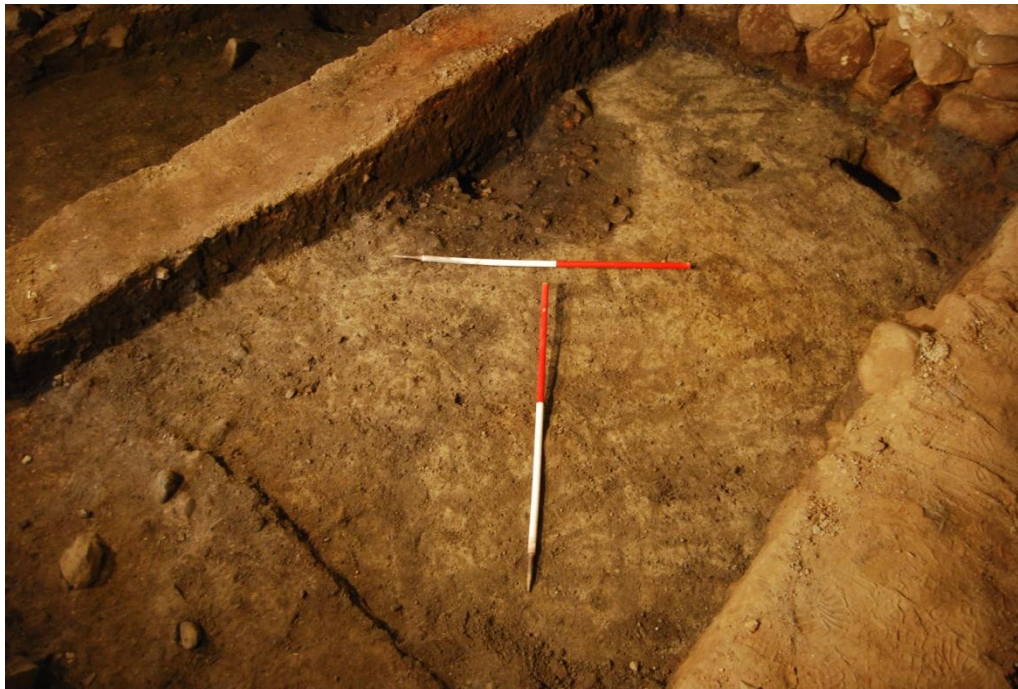
Strukturer under kulturlager, ruta D. Sett mot väst.

Under alla kulturlager så framkom det även strukturer som var nedgrävda i den sterila undergrunden. Strukturerna rensades fram med krafsa och skärlev. Därefter dokumenterades alla strukturernas ytmått, de fotograferades i plan och deras fyllmassa fick en grundläggande beskrivning.

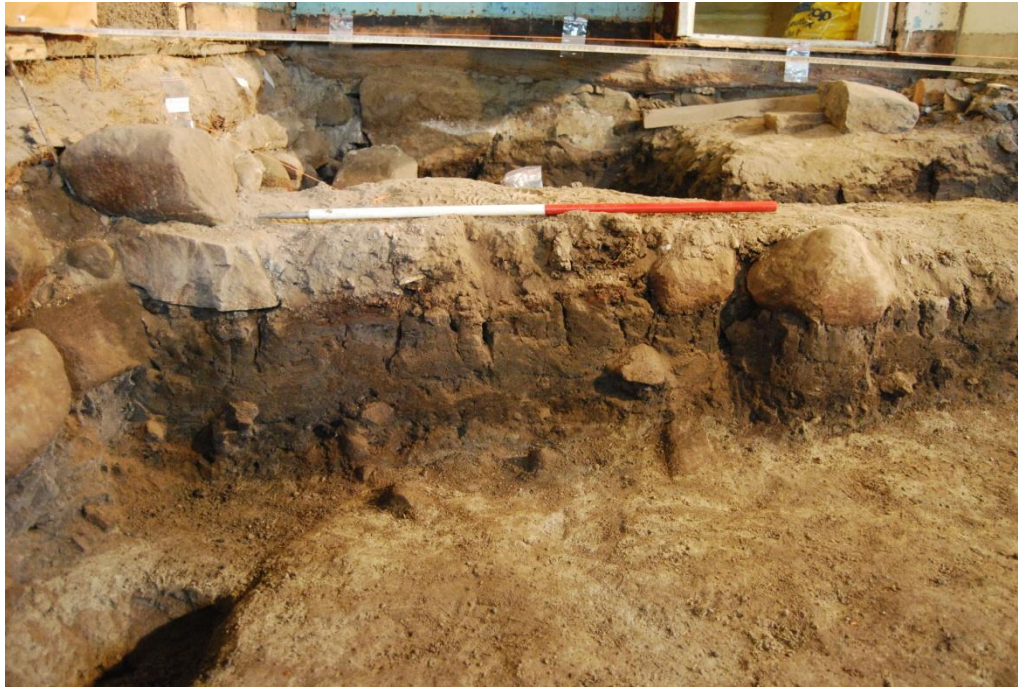
Profil genom L10, L4, L2, L7, L8, L5 och ner på L6. Sett mot nordväst.

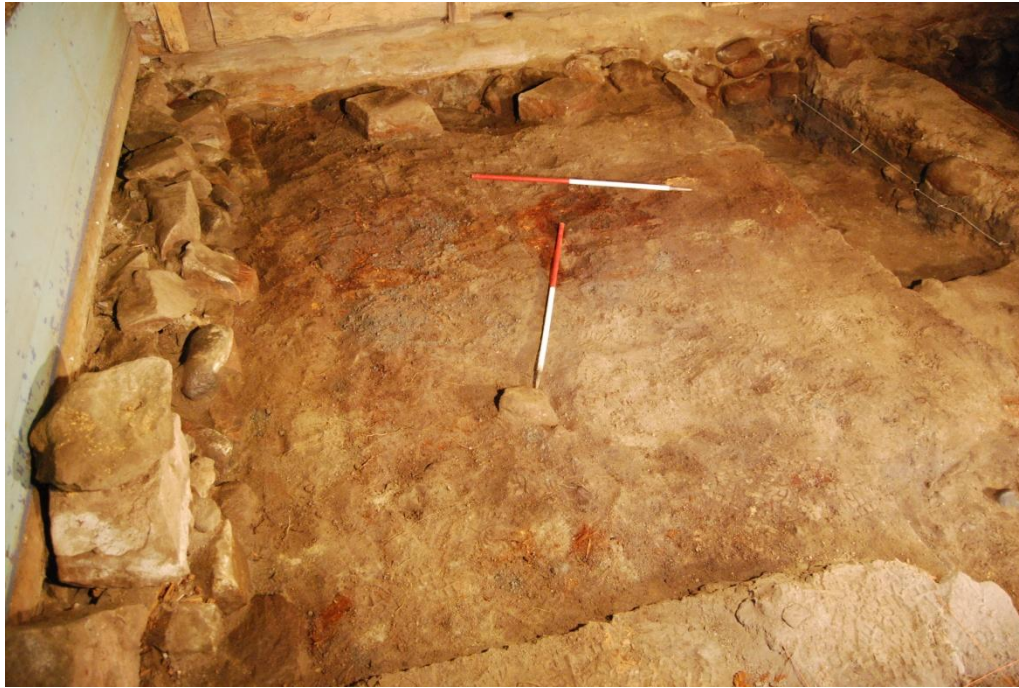
L2 i plan. Ruta D. Sett mot nordväst.

Golvnivå tillhörande husets äldsta fas. Stora mängder trärester återfanns i massorna, dessa tillhörande flera faser av golvläggning. Moldbänkarna i området tillhör denna nivå och likaså gör ugn/eldstadsfundamentet K1 och K2. Lagret är daterat från 1480 till 1630 e.Kr. En syllstock i vardagsrummet har även daterats till 1563 via dendrokronologi (Lia 2010). Huset har dock byggts om och renoverats flera gånger och dessa olika dateringar genspeglar detta. Gällande byggnadsskick på det ursprungliga huset i sig så passar en 1400-tals datering bra in i den bilden. Mikromorfologianalysen visar att detta lager byggts upp gradvis genom en längre tid något som kan stämma överens med ovanliggande datering. Golvlagret innehåller ganska mycket material som har dragits in utifrån från stall och boskapsarealer. Överst innehåller lagret även ett lager med latrinrestmaterial och bränt byggnadsmaterial. Detta verkar komma från en raserad byggnad (se mikromorfologianalys). Detta kan möjligen ha en koppling till att huset byggdes om kring 1650. Lagret täckte hela ytan och hade ett djup på ca 14 cm. Det bestod av mörkbrun/grå sandig silt och stora mängder trämaterial.

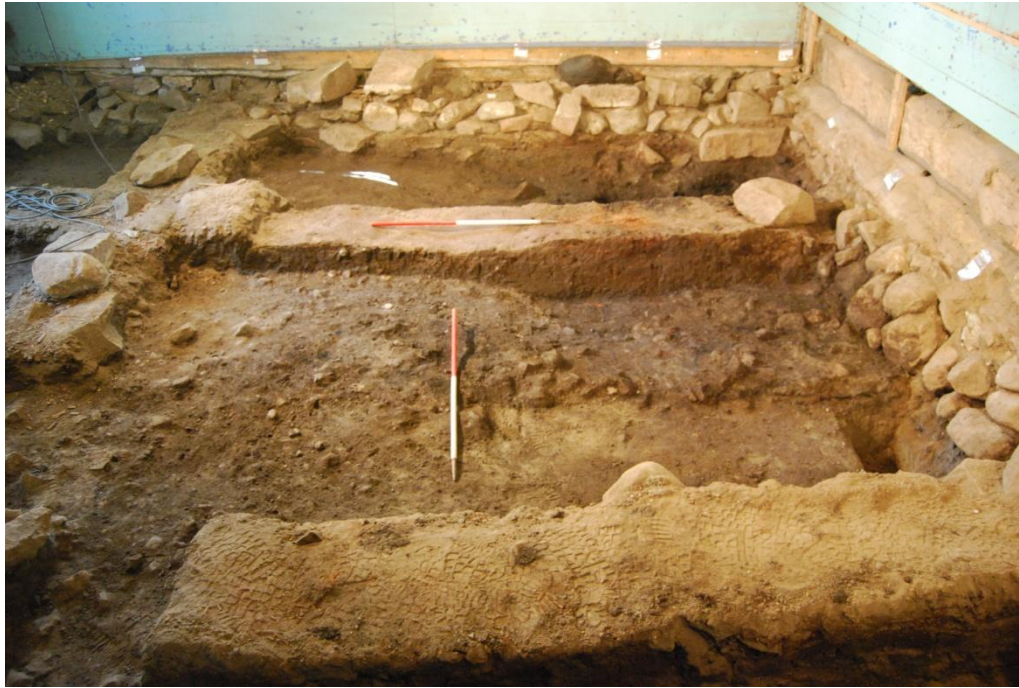
L5 till vänster och L8 till höger i bild. Sett mot sydväst.

Lag liggande ovan den sterila undergrunden (L6) och delvis under avfalls-/kokstenslagret (L8). Marknivån från tiden då avfalls-/kokstenslagret anlades. Daterat från 1020 till 1035 e.Kr. L8 tar sedan vid från 1035 till 1160 e.Kr. Lagret täcker hela ytan och har ett djup på ca 12 cm. Det består av en mörkgrå sandig silt.

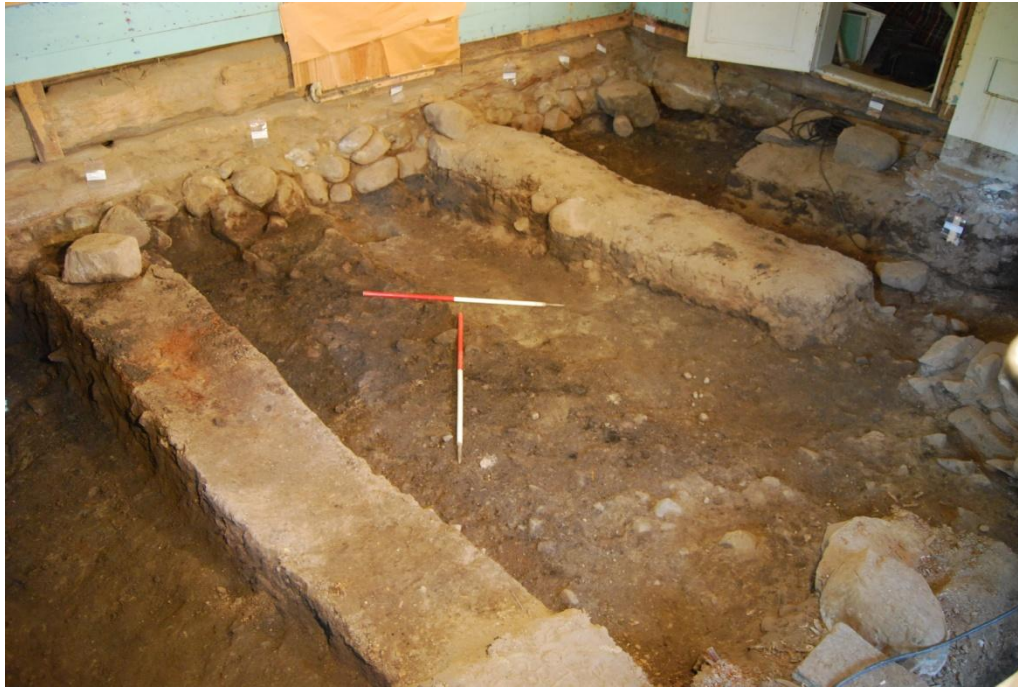
L8 nere mot nordvästra väggen. Sett mot norr.

Det kulturlagret som främst kan klassificeras som ett avfallslager eller ett kokstenslager. Det ligger främst i försänkningen i undergrunden som ligger i nordväst på fältet där det sluttar ned mot älven. Detta stämmer bra överens med var man brukar finna lager av detta slaget. I och med dess rikliga kolmängd och all värmepåverkad sten ser det främst ut som ett kokstenslag eller ett bryggstenslager, även detta lager innehåller rester av latrinmaterial vilket skulle kunna antyda att det är ett avfallslager. Lagret dateras från 1035 till 1160 e.Kr. och det passar då bra in ovan L5. Måtten på lagret var enligt följande: 630x270x10 cm och det bestod av en mörkgrå/svart silt.

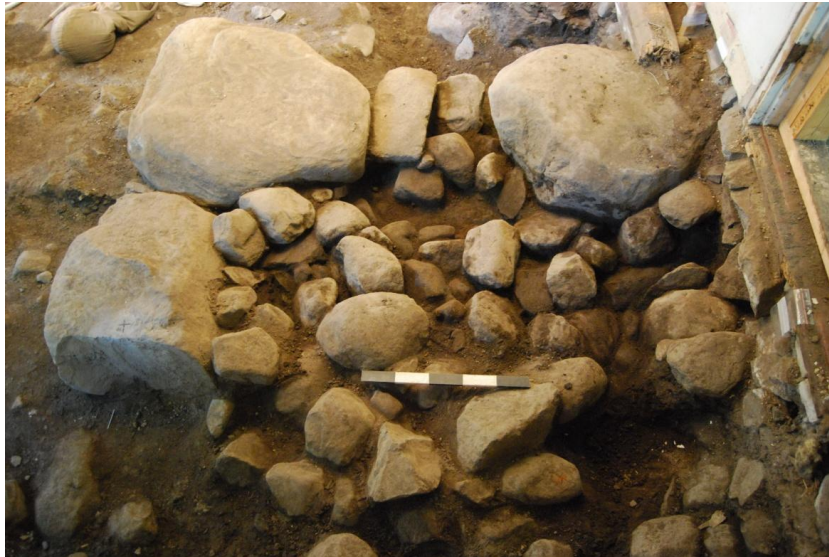
K1 i plan. Sett mot nordväst.

Den sydvästra delen av fundamentet som skapas tillsammans med K2. Tillsammans har de en bredd på 210 cm och en längd på 355 cm. Enbart denna del hade följande mått: 220x210x40 cm. Tre stora stenar ses i utkanten av fundamentet och innanför dessa ligger en packning mindre sten. De stora stenarna har mått på 70x50x26 till 85x75x35 cm. De mindre stenarna ligger från 15x10x5 till 35x25x14 cm. Stenmassorna i denna delen av fundamentet är snarlika med de under hållarna i K2. Troligen har de varit del av ett och samma fundament, men hållarna i denna delen av rummet har tagits bort då de låg lite för högt för det nyare golvet. Detta stöds av att man under den moderna väggen ser hållarna från K2 komma in över K1. Den ugn/eldstad som stått på detta fundament skulle då tillhört husets äldsta fas och varit samtida med L2. Ugnen skulle möjligen tagits ur bruk kring 1650 när huset byggdes om och förstörades. Man lade då ett nytt golv och flyttade in ugnen och skorstenen mer centralt i huset. Det tillhör även vanligheten i hus från denna typen att man har en ugn i båda de inre rummen av huset och detta fundament skulle då legat under båda. Ovan stenarna i K1 återfanns även rester av ett lerbruk och detta kan vara rester av samma bruk som låg mellan hållarna i K2 och mellan fundamentet och golvet L2. Längs väggen i det nordöstra hörnet av vardagsrummet ser man även spår av var skorstenen till ugnen har gått upp då väggen utanför skorstenen har målats. I massorna kring stenen återfanns även en del obrända djurben.

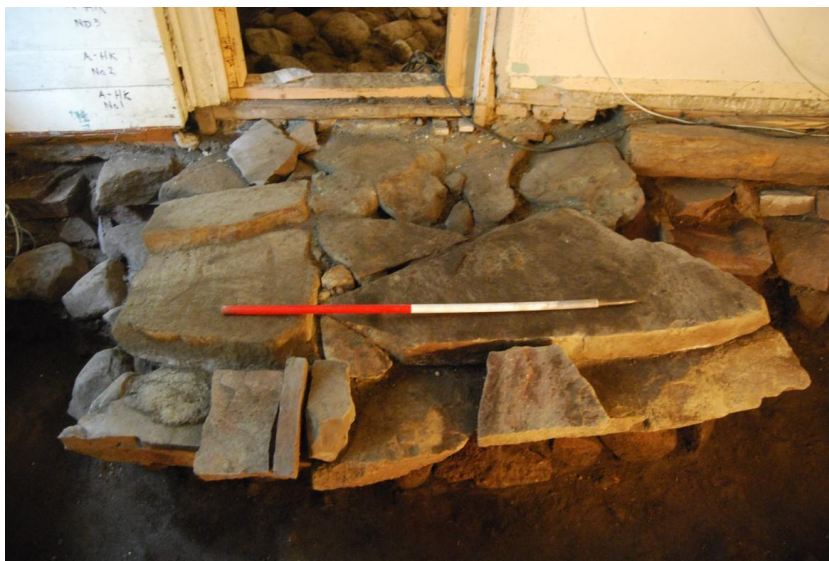
K2, i kammerset. Sett mot sydväst.

Den nordöstra delen av fundamentet som skapas tillsammans med K1. Tillsammans har de en bredd på 210 cm och en längd på 355 cm. Måtten för enbart denna del ligger på: 220x110x65 cm. Denna delen av fundamentet har kvar de hållarna på toppen som troligen en gång legat över hela fundamentet. De har en storlek upp emot 127x58x15 cm. Under dem kommer en packning mindre sten som är snarlik den i K1, de stenarna har en storlek runt 20x20x12 cm. Hållarna har fraktats hit inför byggnationen av fundamentet då sådan sten ej återfinns här. Hållarna är fogade samman med ett lätt lerbruk som ej återfinns i massorna under dem. Hållarna ses även gå in under den moderna väggen och ligga ovanpå K1. Detta knyter dem samman till ett fundament. Den ugn som stått på detta fundament skulle då, som påpekats under K1, möjligen tagits ur bruk kring 1650 när huset byggdes om och förstörades. Man lade då ett nytt golv och flyttade in ugnen och skorstenen mer centralt i huset. Det tillhör även vanligheten i hus från denna typen att man har en ugn i båda de inre rummen av huset och detta fundament skulle då legat under båda. Det ligger även en lätt lerpackning mellan golvet L2 och K2 vilket knyter dem samman till samma fas av huset. Detta skulle då vara den äldsta fasen av huset som byggdes på 1400-talet.

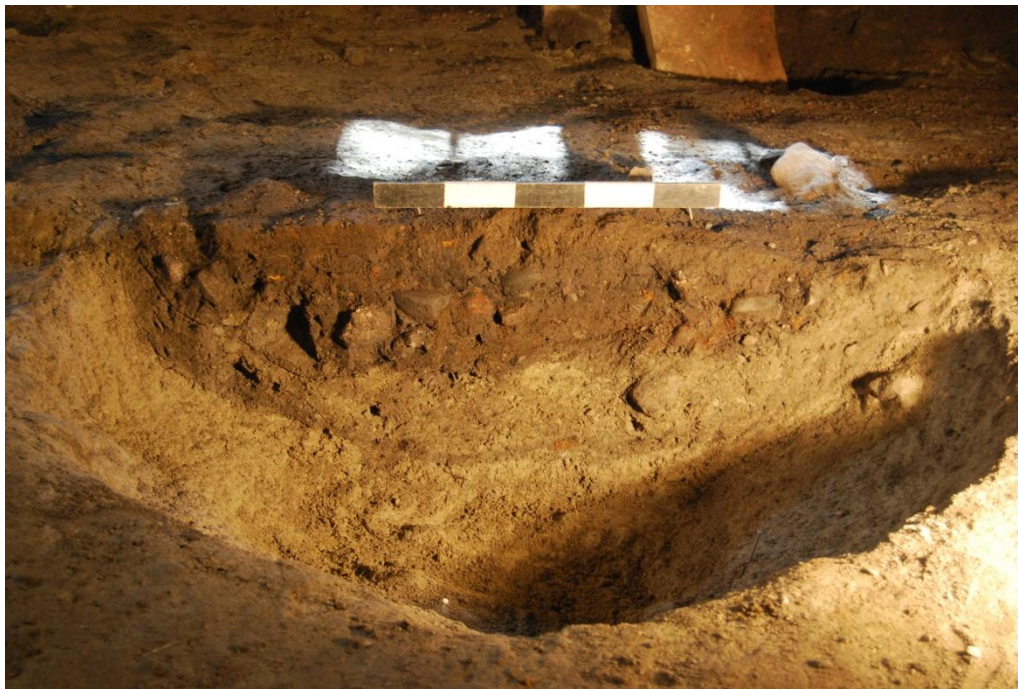
S1 i profil. Sett mot väst.

Nästan rund kokgrop. Lite ojämn på sydvästra sidan. Gropen hade en diameter på 120 cm och ett djup på 42 cm. Tolkningen som kokgrop är ej helt säker. Under lagret som får en att tänka på en kokgrop, kol och skörbränd sten, uppmärksammades ett lager som är väldigt snarlikt undergrunden. Detta kan vara resultatet av att gropen stått öppen under en tid. Under detta lager kom även ett tunt siltigt lager med trädelar i sig. Verkar kunna representera plankor eller liknande som legat i botten av gropen. Rostfläckar i botten antyder att dessa plankor har haft någon slags spik eller nit i sig. Detta kan tänkas vara en förrådsgrop, förvaring av varor och ting. Plankorna skulle då ha i syfte att hålla allt torrt från fuktighet från undergrunden. En möjlig tolkning är att förvaringsgrop är det ursprungliga syftet och att det kokgropliknande materialet kommit i samband med L8 som ligger ovan då det också innehåller skörbränd sten och kol. Vidare återfanns järnföremål som kan likna vid båtningar och ben i gropen. Gropen dateras från 885 till 965 e.Kr., vikingatid.

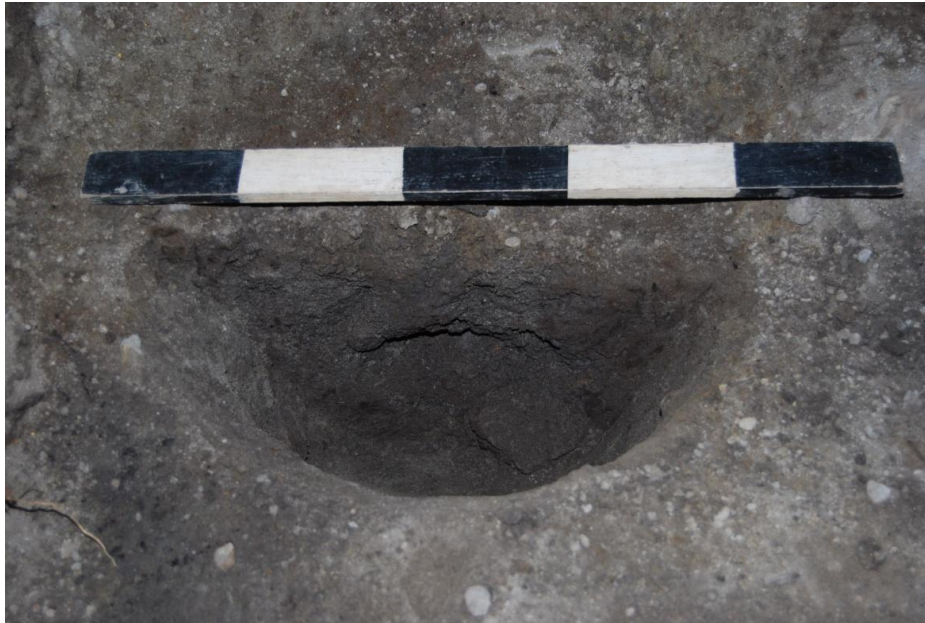
S2 i profil. Sett mot nordöst.

Stolphål som var runt i form och botten med skarpt lutande sidor. Hålet hade följande diameter: 38 cm och ett djup på 24 cm. Det fylldes av en brun/grå sandig silt. Stolphålen S5 och S7 liknar detta i utseende och de kan möjligen kopplas samman till en konstruktion av något slag, men detta är inget som denna begränsade undersökning klarade av att utreda till fullo. Stolphålet daterades från 1215 till 1270 e.Kr.

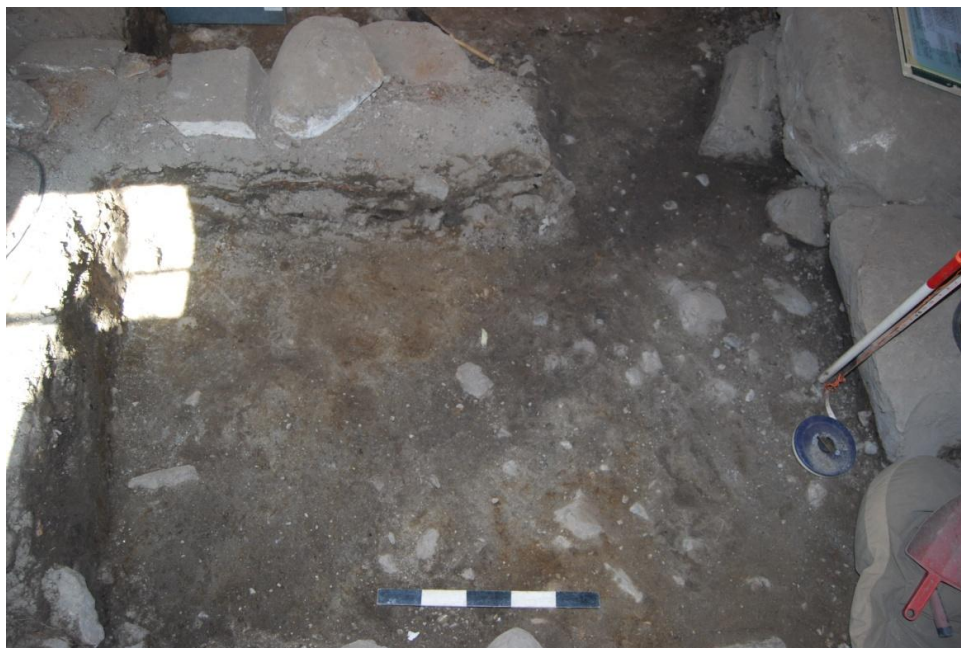
S4 i plan. Sett mot nordväst.

Lång linjär struktur som kommer in från den sydöstra schaktkanten och försvinner under K1, fundamentet till ugnen. Osäkert användningsområde. Möjligen dränering eller del av en konstruktion. Strukturen hade avrundade sidor och en rund botten. Den hade följande mått på fältet: 230x40x4 cm. Den fylldes av en brun sand.

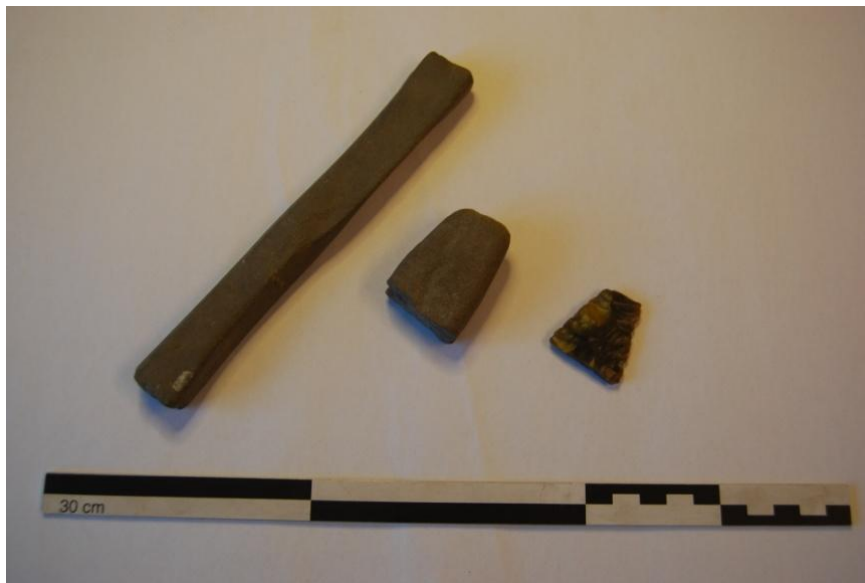
Bryne, bältesten och fragment av dolkspets av flinta.

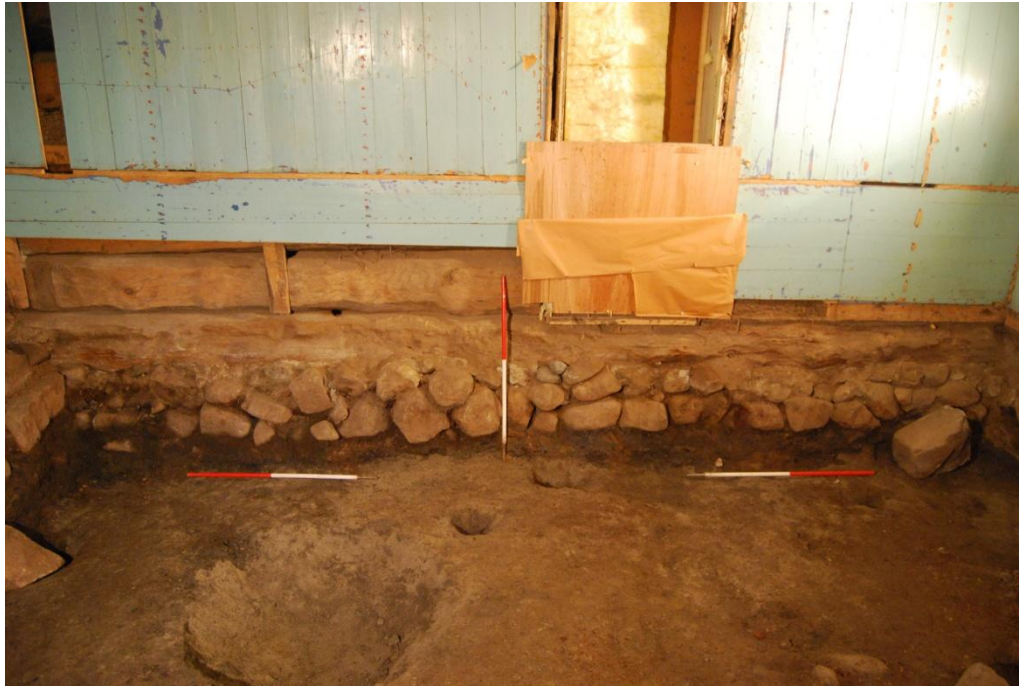
L8, syllstenar, de understa raderna av timmer. Sett mot nordväst.

Under medeltiden var det två byggnadstekniker som dominerade huskonstruktionerna. Dessa var skiftesverk och knuttimrade hus. Om man bara har syllstenarna som träkonstruktionen vilat på att gå efter är det väldigt svårt att avgöra vilken slags byggnadsteknik som använts. Husen under denna tiden var ofta funktionsindelade snarare än de stora multifunktionella husen från tidigare perioder. När denna förändring i byggnadsskick egentligen skedde är något som länge diskuterats. Förändringen har troligen föregått under en lång tid och med geografiska skillnader. Antalet rum, eldstadens form och placering är centrala frågor i diskussionen om byggnadsskick. Tvårumsbyggnader med en hörneldstad brukar klassas som den vanligaste eldstadsbyggnaden under medeltiden första halva (Sørheim 1989).

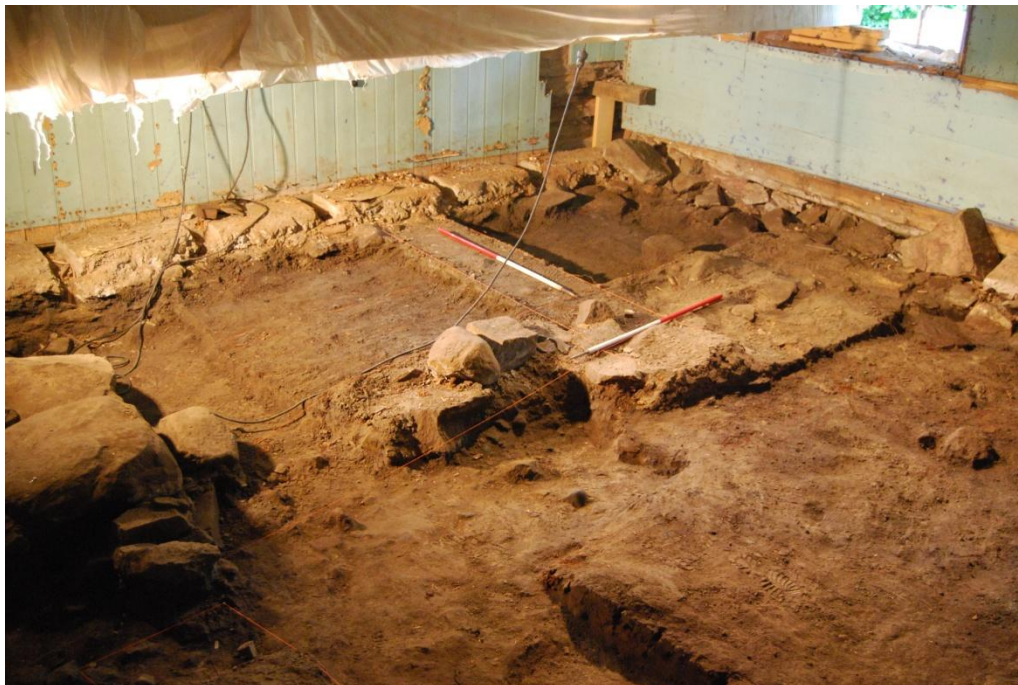
Cementblocken längs den sydöstra väggen. Sett mot sydöst.

Tillhörande den äldsta fasen av huset har vi även spår av moldbänkar, L1 och L4, längs två av väggarna. Vi ser inte dessa spår vid den sydöstra väggen men det beror nog främst på att det här låg flera stora moderna cementblock till för att stabilisera väggen och taket som vi tyvärr inte kunde få bort. Moldbänkar är då väggfasta bänkar som installerats på insidan av husen för att ge sittplats samt isolera huset vid golvnivå. Troligen har delar av den stora grundmuren detta huset haft varit inbyggd i dessa bänkar då den annars skulle gått långt in i boarealen. Utöver detta fylls bänkarna oftast av jord och när bänkkonstruktionen försvinner/förmultnar ser man ofta denna jord som en lite vall intill väggen.

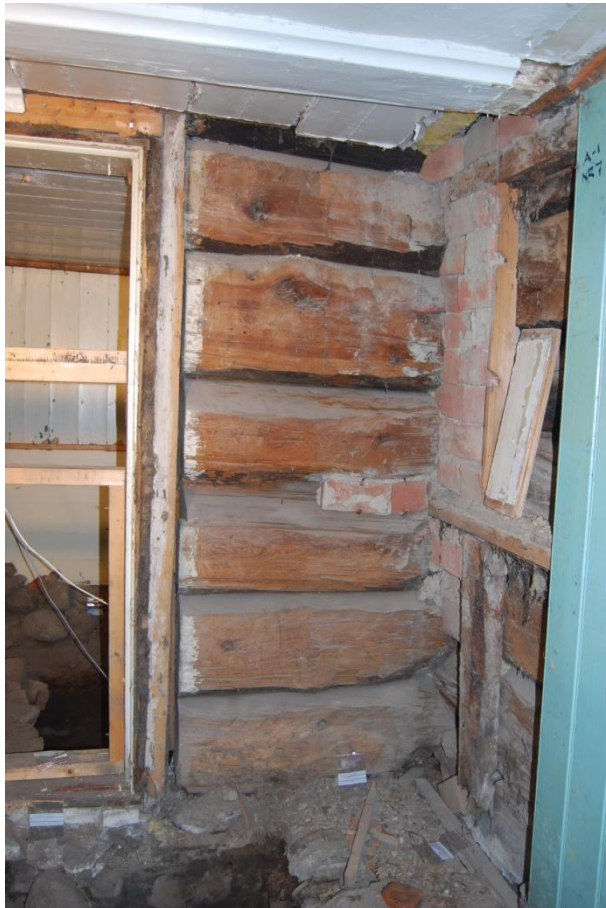
Skorstenens originalplacering. Sett mot nordöst. Fotograf: Jakob Johansson

omkringliggande ytor. Även denna eldstads placering passar in i ritningen ovan. Dock har troligen dörren in till kammerset flyttats längre åt sydöst när man flyttade eldstaden och byggde den nya skorstenen mer centralt i huset. Den nuvarande placeringen av dörren ligger nämligen rakt över fundamentet. Platsen där skorstenen går i dag var nog mer troligt i närheten av dörrens originalplacering. Fundamentet har i grunden varit kallmurat med lokal sten av olika former. Ovan dessa har sedan ett lager med tyngre, stora hällar legat och de har varit fogade samman med en lerpackning. Samma slags lerpackning verkar också fästa fundamentet till trägolvet.

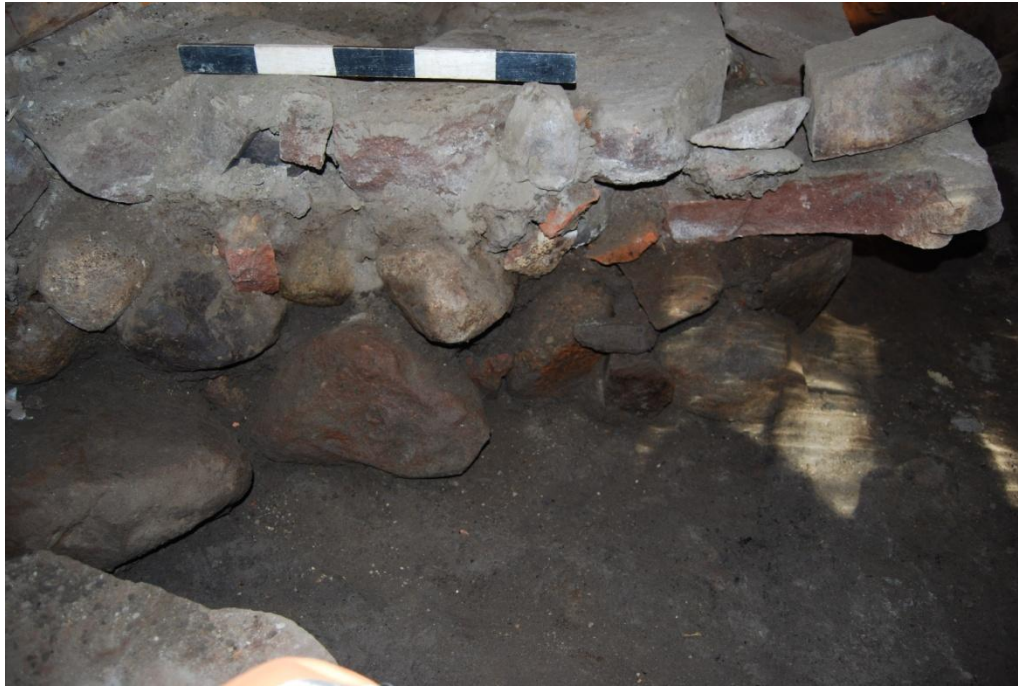
Profil genom K2. Sett mot nordväst.

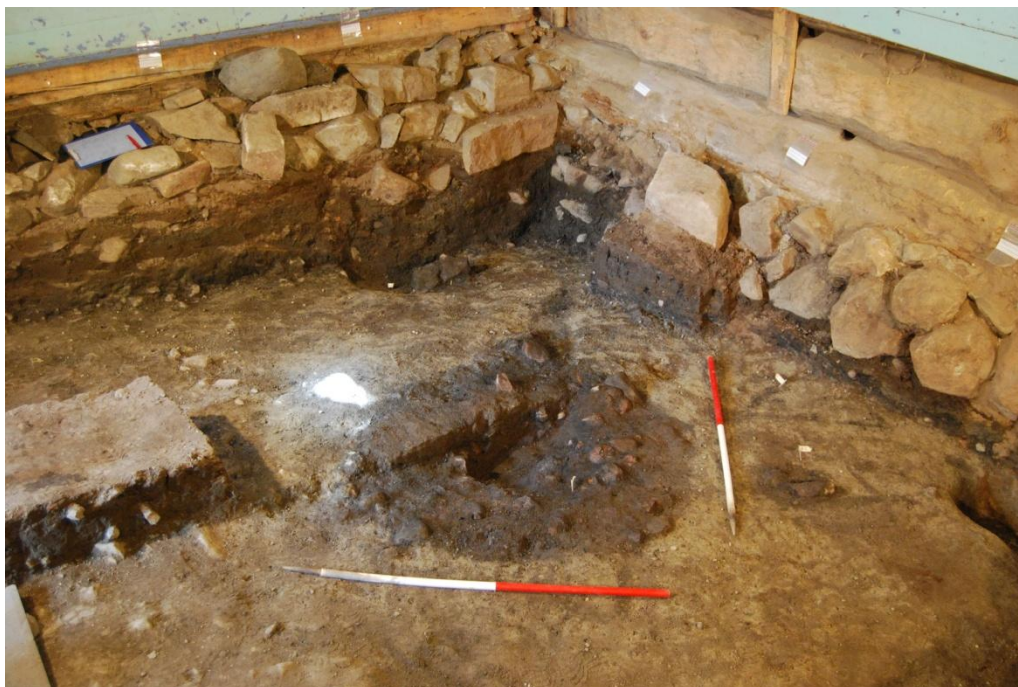
S1, S5, S7 och S11, översikt. Sett mot väst.

slag, men tyvärr så gav denna begränsade undersökningen inga bevis som säkert kan fastställa dessa. Det samma gäller ett stolphål, S2, som daterats från 1215 till 1270, högmedeltid. Det är snarlikt två andra hål på fältet, men tyvärr är det också allt vi kan säga om dess syfte och bruk. Gällande det lilla diket S4 råder det också osäkerhet. Det ligger dock i lutningen ner mot bäcken så att anta att det kan röra sig om någon slags dränering är troligt. Det kan möjligen ha en förbindelse med odlingen i området som påvisas av årderspår, S11. Just om dessa årderspår råder det lite tveksamhet angående datering. Analysen placeras dem från 890 till 980 e.Kr., en datering som är snarlik med den till kokgrop S1. Under utgrävningen blev det dock klart att S1 skar genom dessa spår, och att spårens utseende verkar stämma överens med spår från en träårder snarare än en med metallskoning. Dessa två faktorer talar för att de borde vara äldre än kokgroppen S1. Gällande årderspår är det dock så att det är själva nedgrävningen som är av arkeologiskt intresse och inte materialet som fyller dem som kan tillkommit senare. Då S1 här skär S11 kan det kanske vara så att det är material från S1 som hamnat i spårerna och blivit daterat.

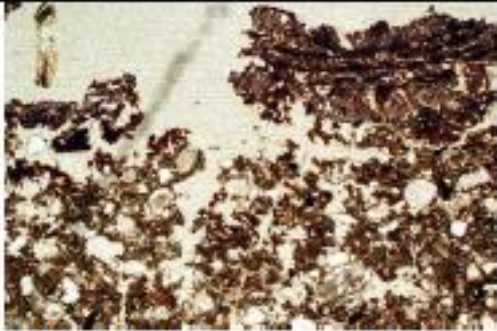
Fig. 12: As Fig 8, showing wood remains on surface of compact floor 'silts' (see Fig 2); note humification and extremely thin organic excrements along this junction testifying to wood (plank?) decay. PPL, frame width is ~4.62mm.

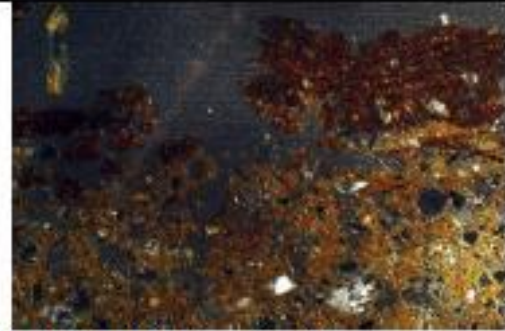
Fig. 13: As Fig 12, under OIL.

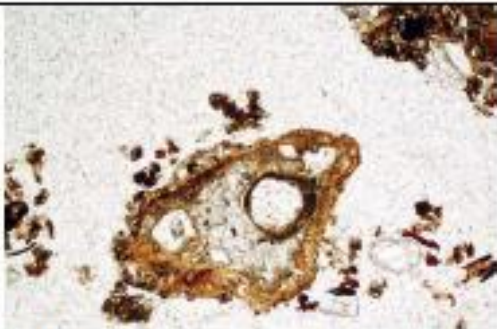
Fig. 16: As Fig 14, an example of melted, vesicular silica, possibly from burning of silica-rich monocotyledonous plants (eg thatch). PPL, frame width is ~2.38mm.
