# Flatdal kyrkje og mellomalderkyrkjegard

Vurdering av klimarelatert risiko og planlegging av risikoreduserende tilpasningstiltak

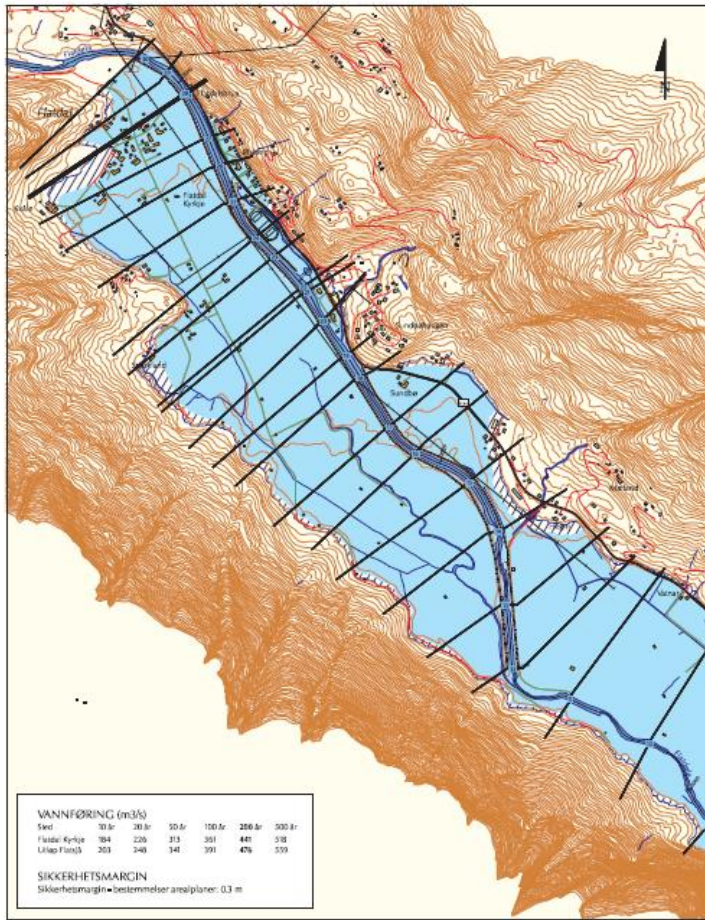
Figur 4-2 Flomsonekart for 200-årsflom Flatdal

Usikkerhet i kartgrunnlaget har medført at det kun er utarbeidet en godkjent foreløpig versjon av flomsoneutbredelsen ved en 200-årsflom. Ved en 200-årsflom vil hele den flate dalbunnen i områdene ned til utløpet fra Flatsjø bli oversvømt. Se kartr. Tettstedet ved Flatdal kyrkje, flere gårdbruk samt spredt bebyggelse i hele dalen vil bli liggende under vann.

Langs Flatdøla er det bygget en flomvoll som blir overtoppet mellom profil 29 og 28, ved ca. en 50 års flom (kap 4.1 i flomsonekart-rapporten 4/2008). Høydedata viser at lavpunktet her ligger på kote 174.3 (NN2000). Nærmeste profil med beregnet vannstand er profil 29, som viser at vannstanden er kote 174.7 (NN2000). Dette betyr at det renner ca. 40 cm vann inn her ved en 50 års flom. Hvis vi antar at denne strømmen av vann er konstant vil Flatdal kyrkje få 40 cm vann opp på veggen ved en 50 års flom. Ved 100 års flommen vil høyden i profil 29 være på kote 175.1 og dermed vil forskjellen være 80 cm. Dette betyr 80 cm opp på veggen. (Kilde Solveig Helland, NVE)
